ZONAS DE RIESGO

Municipio	Localidad (Comunidad o Ranchería)	Coordenadas	Viviendas en riesgo	Cantidad de población que se afectaría	Tipo de amenaza
Atengo	El Agostadero	N 20° 15' 38.7" W 104° 18' 12.1" 1403	5	20	Inundación

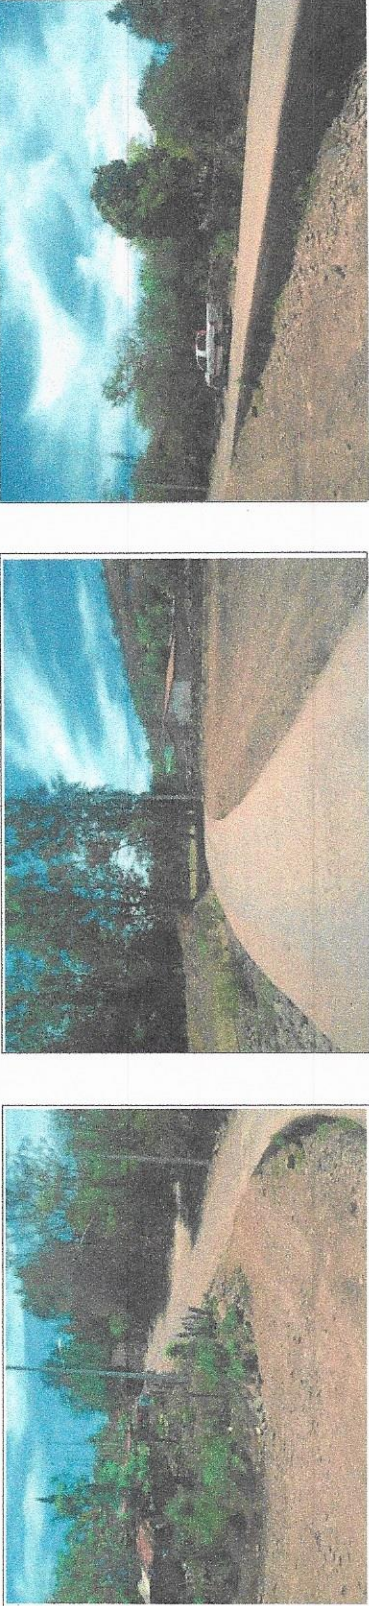
OBSERVACIONES: En la calle Ventura Flores cruza el río el agostadero el cual en el temporal de lluvias sube la creciente afectando 5 viviendas y dos instalaciones públicas esto a consecuencia de desbordamiento.		OBRAS DE DEFENSA: Se recomienda realizar el desazolve y limpieza del cauce así como mantener vigilancia durante el temporal de lluvias para evitar inundaciones sobre la calle ventura flores.		REUBICCIÓN:	
REVISÓ UEPCB: Tercer Oficial Jose Crhstian Contreras Guzman REVISÓ CMPCB: Luis Alfredo Tortoleado Guerrero FECHA: 26/04/2017

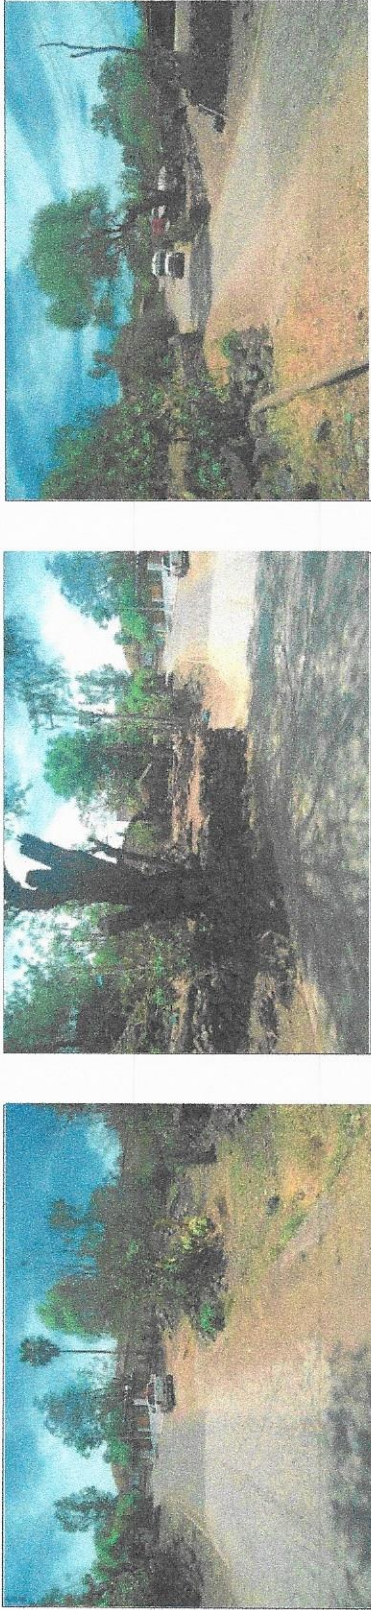
Municipio	Localidad (Comunidad o Ranchería)	Coordenadas	Viviendas en riesgo	Cantidad de población que se afectaría	Tipo de amenaza
Atengo	El Agostadero	N 20° 15' 37.4" W 104° 18' 13.5" 1401	4	16	Inundación

OBSERVACIONES: Sobre la calle MANUEL SANCHEZ , pasa un arroyo de nombre el salto, el cual en el temporal de lluvias según antecedentes afecta 4 viviendas,		OBRAS DE DEFENSA: Se recomienda realizar el desazolve y limpieza del cauce así como monitoreo en temporal de lluvias.		REUBICCIÓN:	
REVISÓ UEPCB: Tercer Oficial Jose Crhistian Contreras Guzman REVISÓ CMPCB: Luis Alfredo Tortoledo Guerrero FECHA: 26/04/2017

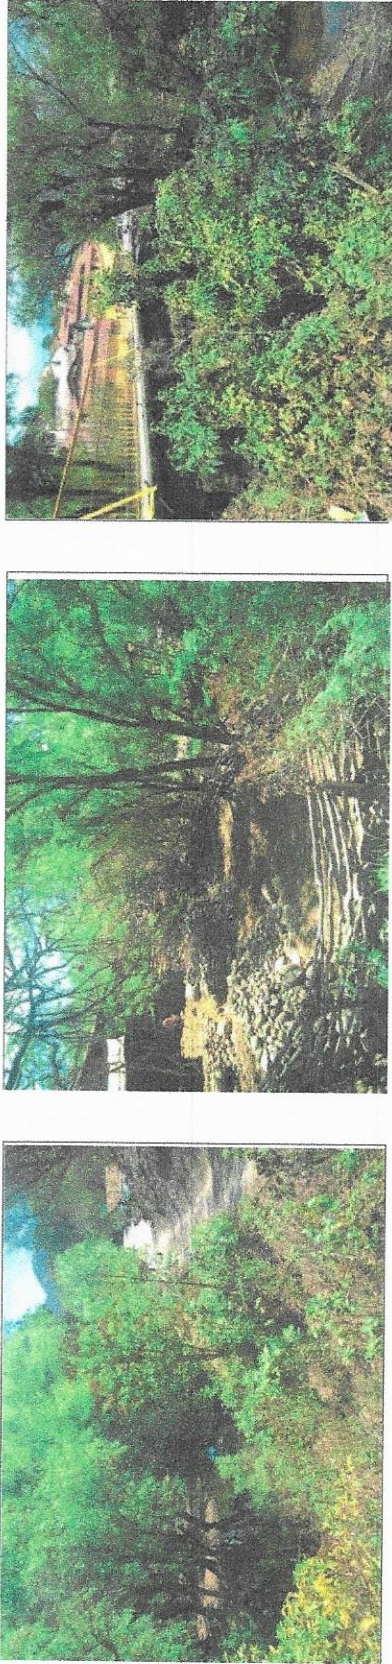
Municipio	Localidad (Comunidad o Ranchería)	Coordenadas	Viviendas en riesgo	Cantidad de población que se afectaría	Tipo de amenaza
Atengo	Trigo de Alteña	N 20° 24' 27.5" W 104° 14' 13.0" 1536	8	32	Inundación

OBSERVACIONES: En esta comunidad 8 viviendas se encuentran asentadas pegadas al cauce del arroyo Trigo de Alteñas de las cuales existen antecedentes que en años anteriores sube la creciente afectando las casas antes mencionadas.		OBRAS DE DEFENSA: Se recomienda realizar monitoreo en temporal de lluvias		REUBICCIÓN:	
REVISÓ UEPCB: Tercer Oficial Jose Crhstian Contreras Guzman REVISÓ CMPCB: Luis Alfredo Tortoledo Guerrero FECHA: 26/04/2017

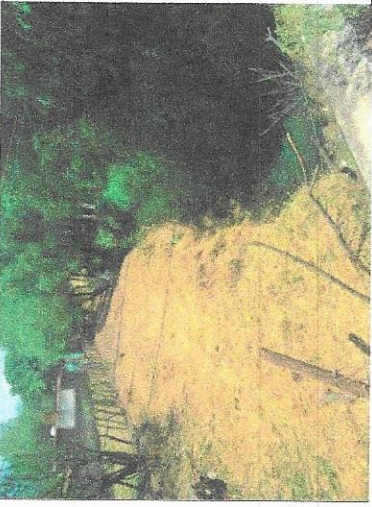
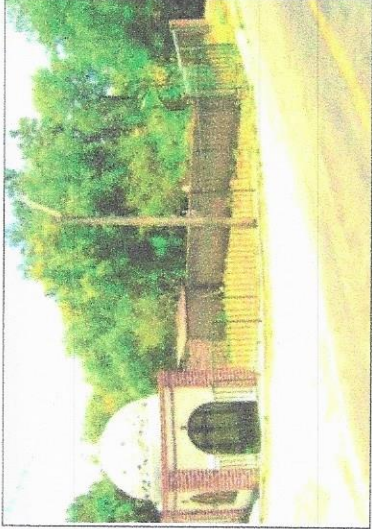
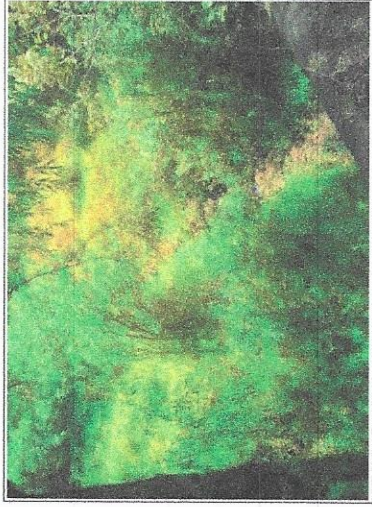
Municipio	Localidad (Comunidad o Ranchería)	Coordenadas	Viviendas en riesgo	Cantidad de población que se afectaría	Tipo de amenaza
Atengo	Cofradía de Pimienta	N 20° 15' 03.7" W 104° 11' 52.0" 1449 MSNM	3	15	Inundación

OBSERVACIONES: En la comunidad Cofradía de Pimienta, en el km.5 sobre la carretera Atengo Tenamaxtlan cruza el arroyo Calderón, en el temporal de lluvias sube la creciente afectando 3 viviendas y 1 negocio esto a consecuencia del desbordamiento del arroyo.		OBRAS DE DEFENSA: Se recomienda realizar el desazolve y limpieza del cauce ya que el mismo se encuentra azolvado.		REUBICIÓN:	
REVISÓ UEPCB: Tercer Oficial Jose Crhistian Contreras Guzman REVISÓ CMPCB: Luis Alfredo Tortoledo Guerrero					
					FECHA: 26/04/2017

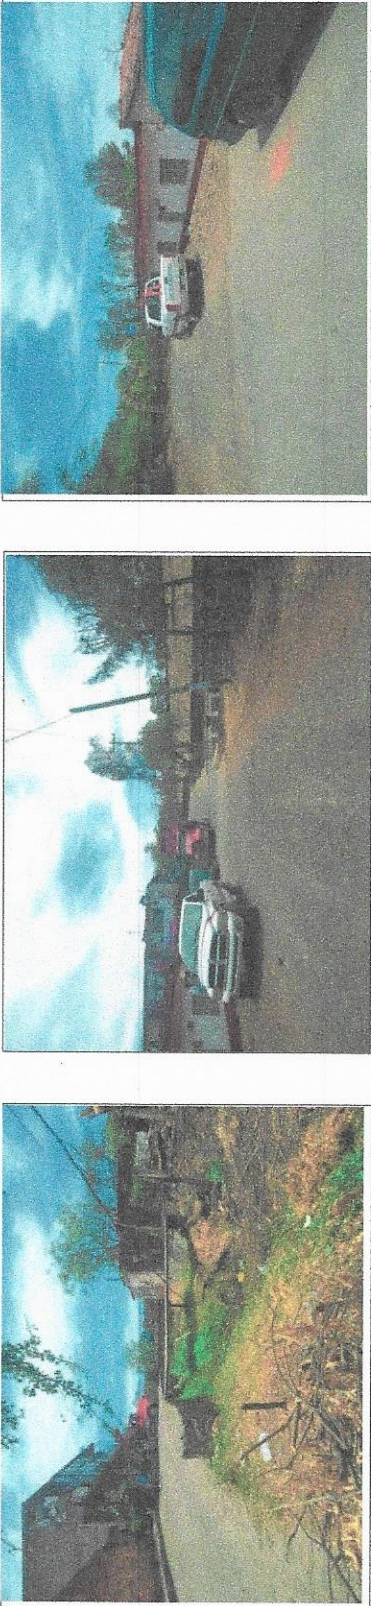
Municipio	Localidad (Comunidad o Ranchería)	Coordenadas	Viviendas en riesgo	Cantidad de población que se afectaría	Tipo de amenaza
Atengo	Barrio de La Santa Cruz	N 20° 16' 34.0" W 104° 14' 34.1" MSNM 1414	6	30	Inundacion

OBSERVACIONES: En la calle Josefa Ortiz de Dominguez en el Barrio de la Santa Cruz al cruce de la calle Miguel Hidalgo pasa el arroyo la meza mismo que en el temporal de lluvias sube la creciente afectando 6 viviendas y un negocio. En la actualidad se observa que se realizaron labores de defensa ampliando el cause el cual se encuentra azolvado y con demasiada maleza.		OBRAS DE DEFENSA: Se recomienda realizar el desazolve y limpieza del cauce así como mantener vigilancia durante el temporal de lluvias para evitar inundaciones sobre la calle ventura flores.			
REUBICCIÓN:					
REVISÓ UEPCB: Tercer Oficial Jose Christian Contreras Guzman REVISÓ CMPCB: Luis Alfredo Tortoledo Guerrero FECHA: 26/04/2017

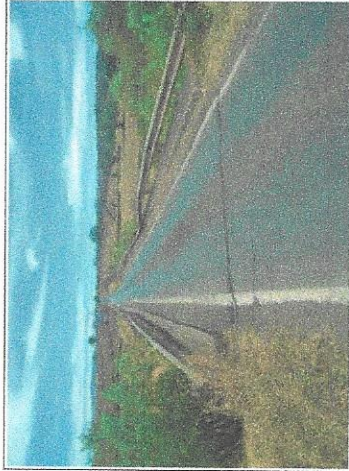
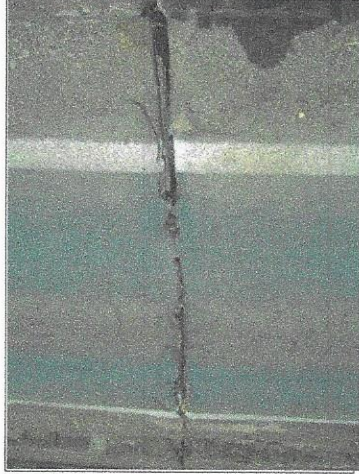
hundimiento

OBSERVACIONES: Sobre la carretera Atengo – Soyatlan a la altura del km. 1 se encuentra un puente vehicular el cual presenta riesgo en su estructura ya que se aprecian separaciones entre las lozas de hasta 15 centímetros entre cada una, por lo que se recomienda monitoreo constante, hace mención el C.Luis Alfredo Tortoledo Guerrero Director de la Unidad Municipal de Protección Civil de Atengo que se le realizó un peritaje por personal de la SIOP Jalisco los cuales mencionaron que la estructural estaba en buen estado, se recomienda reparar las barreras de contención ya que se encuentran dañadas.		OBRAS DE DEFENSA:		REUBICCIÓN:	
REVISÓ UEPCB: Tercer Oficial Jose Cristian Contreras Guzman REVISÓ CMPCB: Luis Alfredo Tortoledo Guerrero

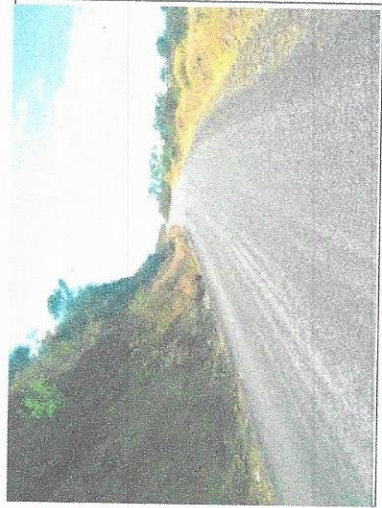
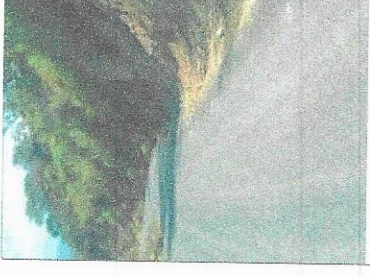
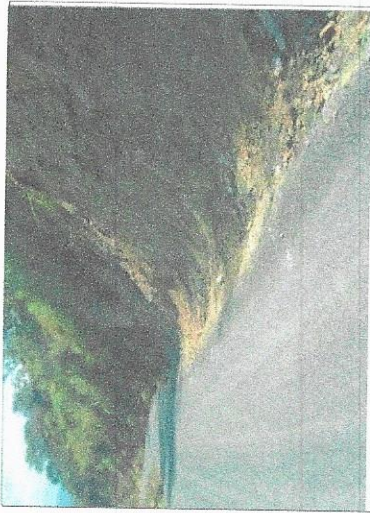
<p>OBSERVACIONES: En la carretera municipal Soyatlan - Macuchi kilómetro 2 existe riesgo de derrumbe de tierra y rocas del talud artificial de un cerro cortado a un margen de la carretera en un área de 200 mts. de longitud, los cuales pueden afectar la circulación de la misma, se recomienda vigilancia durante el temporal de lluvias.</p>					
OBRAS DE DEFENSA:			REUBICCIÓN:		
<p>REVISÓ UEPCB: Tercer Oficial Jose Crhistian Contreras Guzman REVISÓ CMPCB: Luis Alfredo Tortoledo Guerrero</p>					
					FECHA: 26/04/2017
